PRÜFZEUGNIS

PZ-Hoch-150819-2

zum Nachweis des Brandverhaltens nach DIN 4102, Teil 1

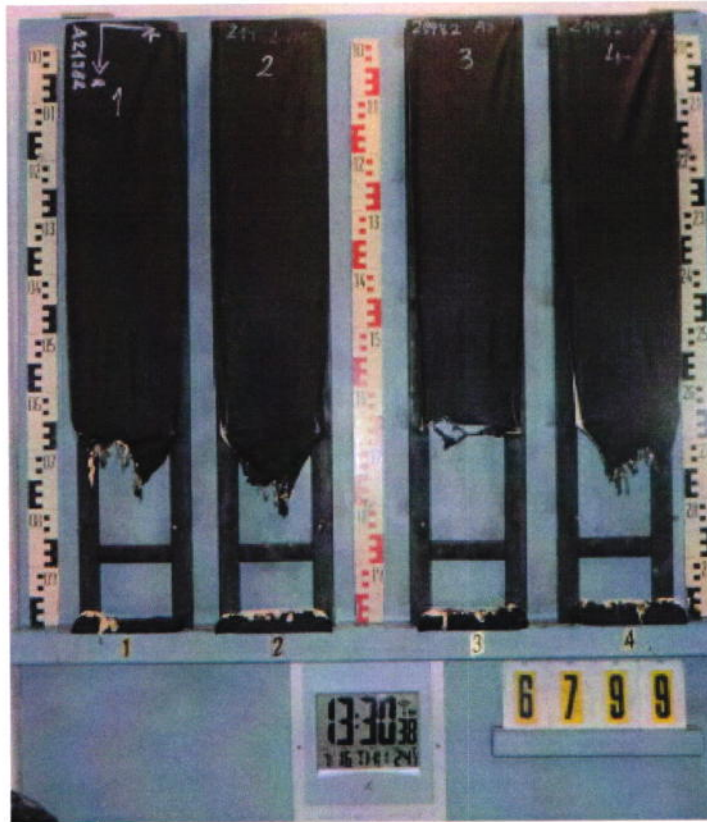
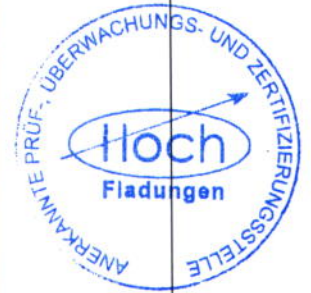
Brandschachtprüfung #6799

#6799, FUJIFILM, "euromedia..." A+S, PN 21982
Restlänge: 67cm, max. Rauchtemp.: 116°C, Rauch-Int.: 11%/min
